**Approche non stabilisée, atterrissage dur**

<b>Aéronef</b>	Embraer ERJ 145 MP immatriculé F-GUBF
<b>Date et heure</b>	Lundi 24 mai 2010 à 13 h 07 <sup>(1)</sup>
<b>Exploitant</b>	Regional CAE
<b>Lieu</b>	Aérodrome de Ljubljana (Slovénie), piste 31
<b>Nature du vol</b>	Transport public régulier de passagers
<b>Equipage (de conduite)</b>	Commandant de bord, copilote
<b>Conséquences</b>	Trains d'atterrissage et pièces attenantes à la structure endommagés

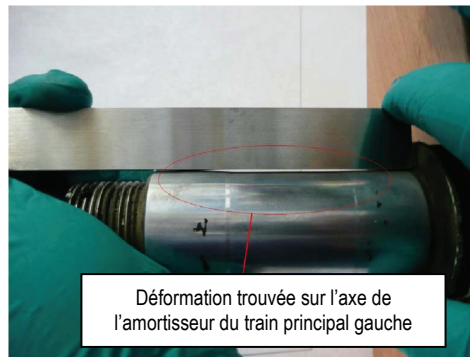
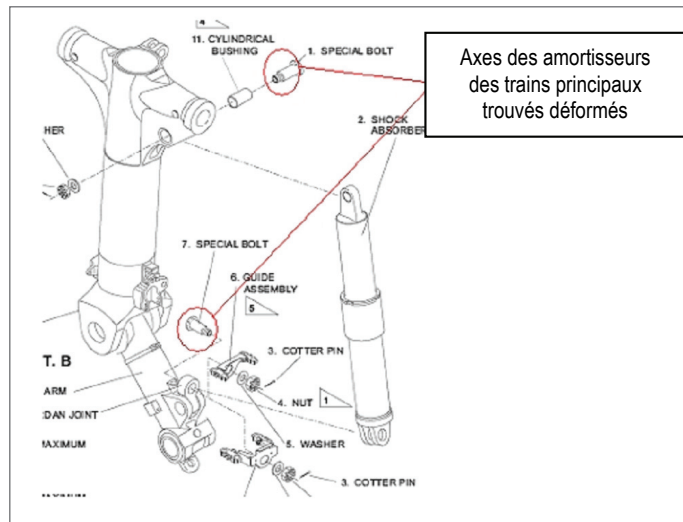
Le contact avec le sol s'effectue avec un facteur de charge<sup>(2)</sup> supérieur à 4 g et avec une vitesse verticale calculée de - 1 300 ft/min. L'avion rebondit et le facteur de charge lors du second contact avec la piste est de 2,26 g. Le commandant de bord contrôle la trajectoire de l'avion sur la piste et rejoint l'aire de stationnement.

Les axes des amortisseurs des trains principaux gauche et droit ont été retrouvés déformés. Les trains principaux ont été changés.

Déformations des axes des amortisseurs du train d'atterrissage principal

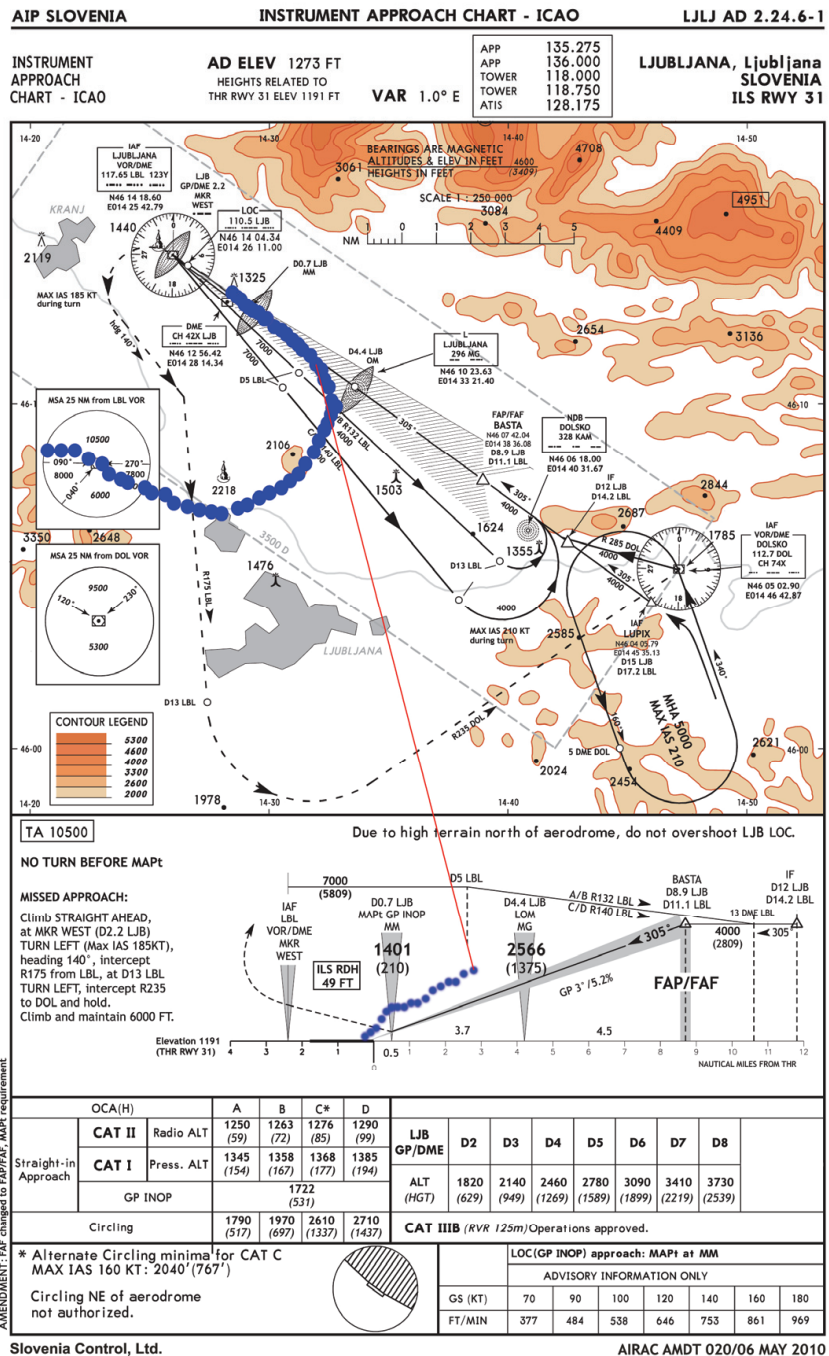
L'approche réalisée par l'équipage n'a été stabilisée à aucun moment. A une hauteur de 1 337 ft, le plan de descente suivi était de 4°, la configuration était volets 22° avec le train sorti et la vitesse conventionnelle de 170 kt pour une Vapp calculée dans cette configuration de 134 kt. A partir d'une hauteur de 800 ft, le commandant de bord effectue un palier pour passer en volets 45°.

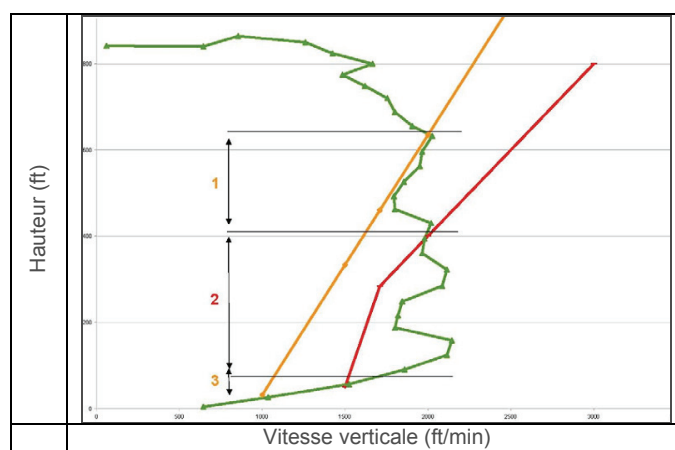
Le graphe ci-après représente l'enveloppe de déclenchement du mode « *taux excessif de descente* » (Mode 1). La zone située entre la courbe jaune et la courbe rouge correspond à l'alarme SINKRATE. Celle sous la courbe rouge est la zone de déclenchement de l'alarme PULL-UP. La courbe verte correspond aux paramètres de l'avion<sup>(4)</sup> lors de l'approche à Ljubljana.

Lors de l'approche finale, plusieurs alarmes EGPWS ont retenti. Malgré une alarme PULL-UP qui a duré onze secondes, l'équipage n'a pas entrepris de remise de gaz. Lorsque le commandant de bord a repris les commandes en approche finale, son expérience de pilote de planeur et de voltige a pu le conforter dans sa décision de poursuivre jusqu'à l'atterrissage, et par conséquent de ne pas répondre aux alarmes EGPWS.
